Consolidamento e impermeabilizzazione con betoncino additivato

Mordagà Mirko, Ingegnere, Docente a contratto presso DESTEC - Dipartimento di Ingegneria dell'Energia, dei Sistemi del Territorio e delle Costruzioni - Università di Pisa.

L'intervento in esame riguarda la risoluzione di un problema di infiltrazione di una parete contro terra, realizzata in muratura mista a pietre, facente parte di un edificio contiguo ad una torre, entrambi di epoca medievale. Al di sotto del muro in esame è presente un antico corridoio anch'esso risalente al periodo medievale.

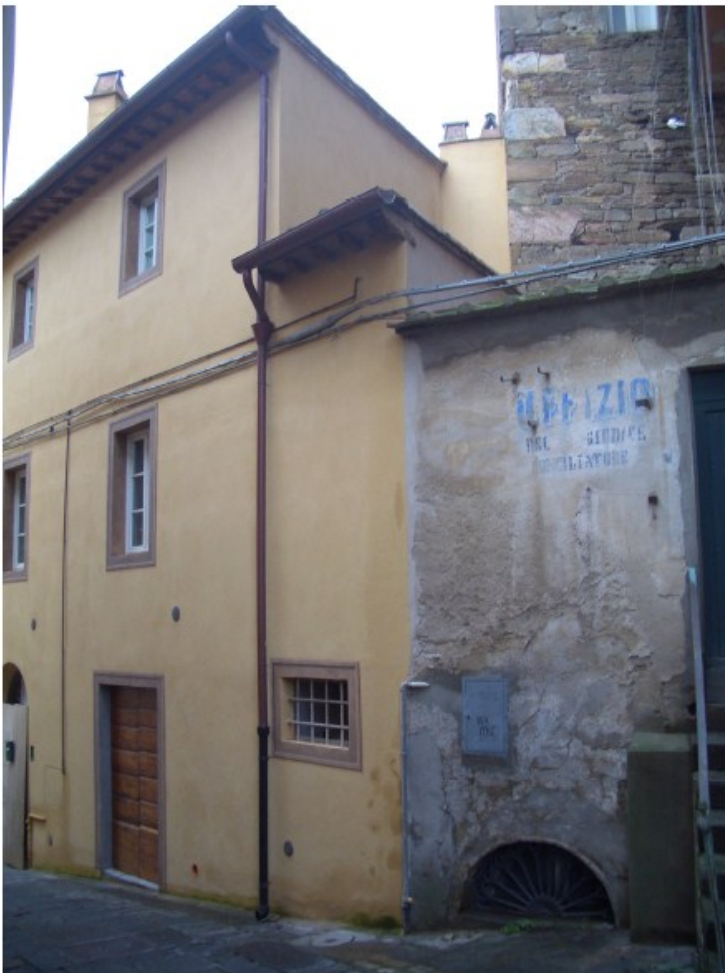
Figura 1 Facciata dell'edificio oggetto di intervento

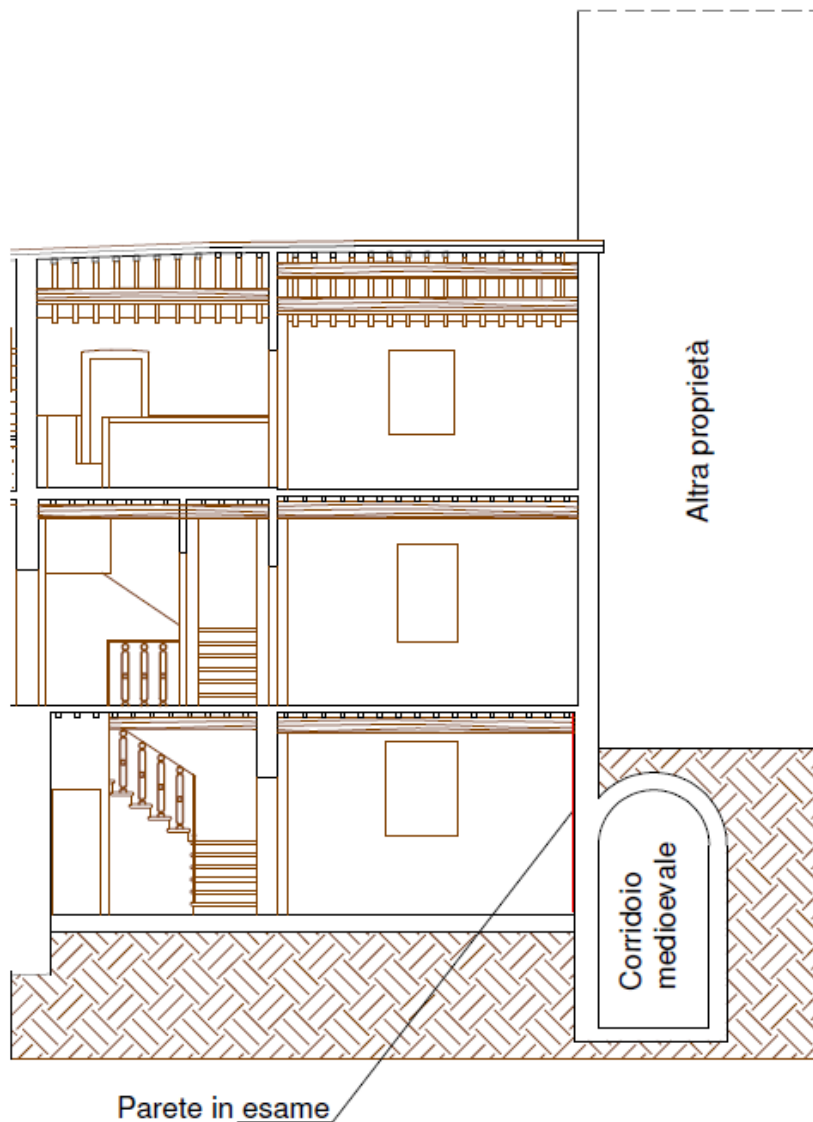
La parete controterra in esame, oltre ad essere una delle pareti portanti dell'edificio, prosegue verticalmente ad un livello interrato e costituisce una delle pareti del corridoio sotterraneo che collega il palazzo signorile, antistante l'edificio in esame, con l'esterno delle mura del nucleo medievale. Il livello superiore del terreno, confinante con la parete controterra è realizzato con pietre murate a secco, presumibilmente di epoca medievale, che costituiscono il selciato della chiostra a cielo aperto del palazzo comunale adiacente.

Figura 2 Sezione parziale dell'edificio oggetto di intervento

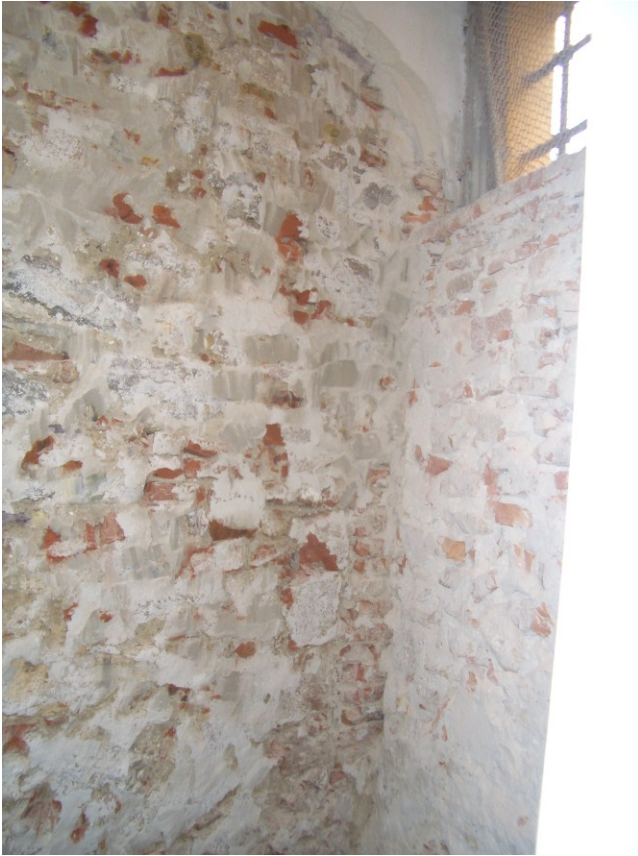
Non potendo intervenire sulla parte esterna della parete, l'unica soluzione possibile è stata quella di intervenire dall'interno. La tessitura della parete in pietre e mattoni non squadri, disposti irregolarmente e la presenza di piccole canalizzazioni di impianti, non ha consentito l'impiego di malte osmotiche in controspinta.

Figura 3 tessitura della parete controterra

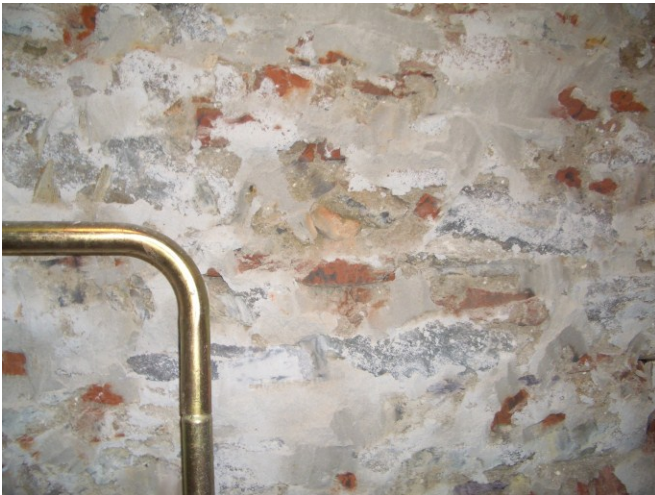
Figura 4 Dettaglio della tessitura muraria
