Restauro e consolidamento statico della torre di Noale (Ve)

Patrizia Valle

Studio Valle Architettura e Urbanistica Venezia. San Polo 1738, 30125 Venezia

Ricerche finalizzate al restauro - Miglioramento sismico - Rinforzo di murature e strutture lignee - Utilizzo di materiali compatibili – Riconoscibilità degli interventi

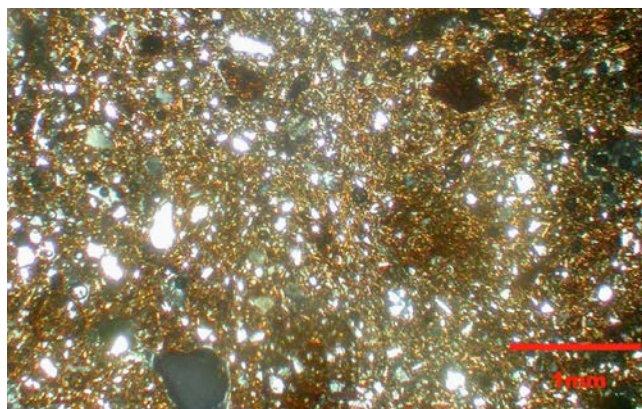
Per il degrado dei laterizi le origini del deterioramento della materia dipendono da anomalie conosciute già nell'antichità: il grado di cottura, la lavorazione e il tipo d'argilla utilizzata e da fattori prettamente contemporanei, fisici, chimici, biologici e microbiologici. Abbiamo potuto determinare le cause del degrado partendo dalla composizione, temperatura di cottura, epoca

In particolare in alcuni campioni è stata evidenziata anche la presenza di gesso derivante da solfatazione di probabile carbonato di calcio presente nell'impasto, fase riconosciuta come Calcite solo in un campione. Il grado di cottura individuato si aggira sui 900° C e non inferiore ai 650°C.

Figura 3. Campione di laterizio rosso aranciato friabile. Sezione sottile

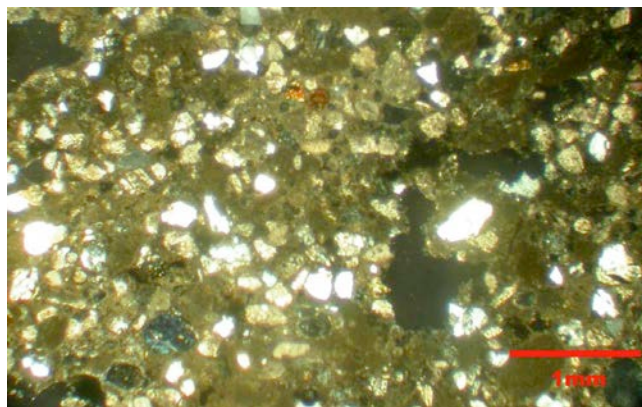
Figura 4. Malta d'allettamento colore nocciola chiaro. Sezione sottile

Attraverso le analisi abbiamo potuto individuare le proporzioni tra legante e inerte e il tipo di calce e aggregati presenti nei campioni di malta prelevati, diversi anche per gli aspetti cromatici e di resistenza. La malta prevalentemente di colore nocciola ha un rapporto 1/1, tra legante e inerte, ed è costituita da calce aerea, alcune malte di peggior qualità presentano calcinaroli.

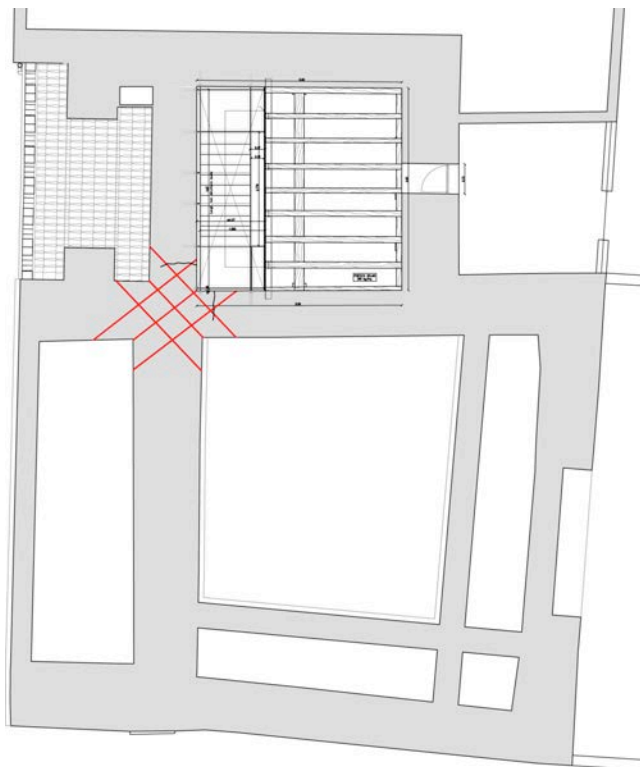
In particolare su un paramento murario perimetrale tra quota 6,0 m e quota 9,0 m era presente una lesione, che si prevedeva di consolidare con processo di legatura mediante connettori realizzati con tessuto unidirezionale in fibra d'acciaio al carbonio, la cui finalità è stata quella di ricucire i paramenti murari lesionati della torre e della porta.

Figura 5. Pianta quota +6.00m. Posizione connettori di ancoraggio.

Sono state eseguite le connessioni/ancoraggi strutturali mediante la posa in opera di barra unidirezionale Steel Connector 10 di diametro 10 mm, costituita da n.42 trefoli da n.5 fili cadauno, in acciaio al carbonio alcali resistente, avente le seguenti caratteristiche: area resistente per unità di larghezza 4300 mm²/m, carico massimo per unità di larghezza 8969,8 kN/m, resistenza meccanica a trazione 2086 Mpa (Caramel 2012).

La disposizione dei perfori è stata eseguita a quinconce, interasse c.a. 25 cm e lunghezza variabile.

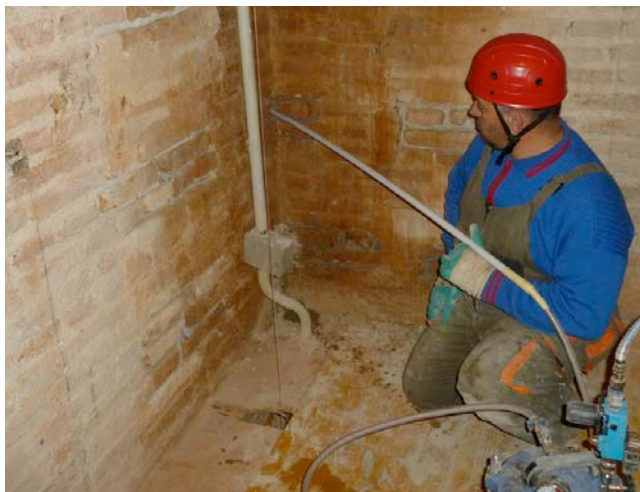
Figura 6. Legatura connettori di ancoraggio: iniezione.

La lavorazione comprende poi la posa di TD13 STEEL CONNECTOR 10 all'interno del perforo, e la successiva iniezione di speciale miscela inorganica a basso contenuto di sali idrosolubili esclusivamente a base di calce idraulica naturale B FLUID-X/A conforme alla UNI EN 459-1, resistente ai solfati, adatta al consolidamento di murature in pietra o mattone pieno mediante iniezione di miscela inorganica BFLUID-X/B, caratterizzato da elevata fluidità e stabilità, ottenuto dalla cottura a basse temperature di calcari argillosi (marna naturale), avente come principale costituente mineralogico il silicato bi-calcico β , che reagendo con l'acqua di impasto sviluppa composti idrati stabili in grado di conferire alla malta caratteristiche meccaniche ed elasticità tali da garantirne la durabilità nel tempo.

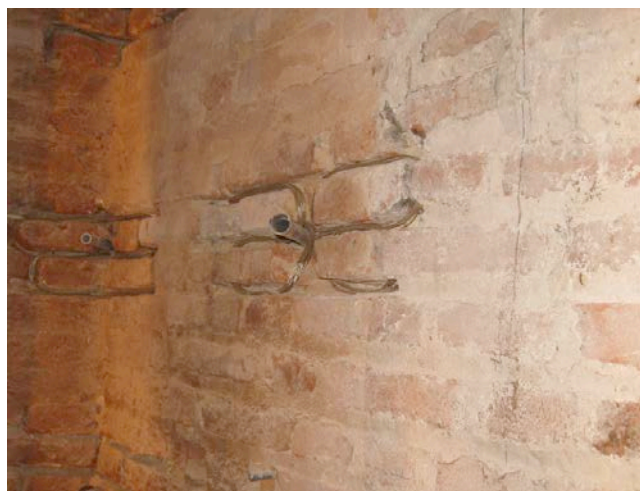
Figura 7. Legatura connettori di ancoraggio: sfiocatura connettori.

Il fissaggio ad entrambi i lati della muratura è stato eseguito con malta pronta strutturale

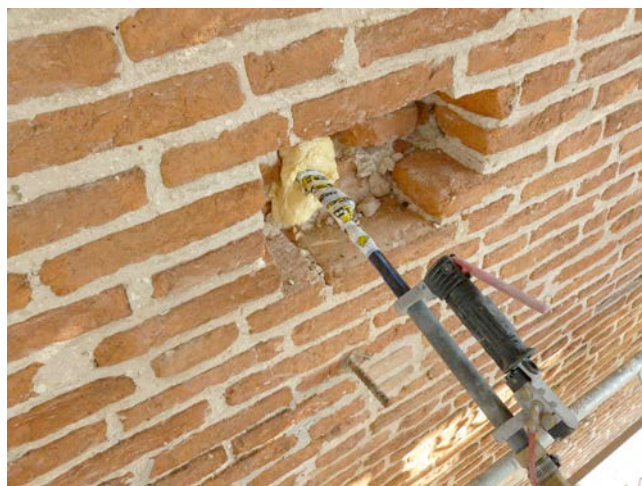
Figura 9. Tiranti: utilizzo di tessuto in acciaio STEEL 1800, arrotolato intorno alla catena, fissato adeguatamente, e successivamente iniettato con speciale miscela BFLUID X/B.

L'utilizzo di tessuto in acciaio STEEL 1800, arrotolato intorno alla catena, fissato adeguatamente, e successivamente iniettato con speciale miscela BFLUID X/B serve ad aumentare la resistenza meccanica della zona di contatto tra la catena e la muratura esistente.

Di fatto non è una calza tipo BOSSONG, ma è comunque un sistema efficace per contenere l'iniezione vicino al perforo in situazioni di muratura a sacco.

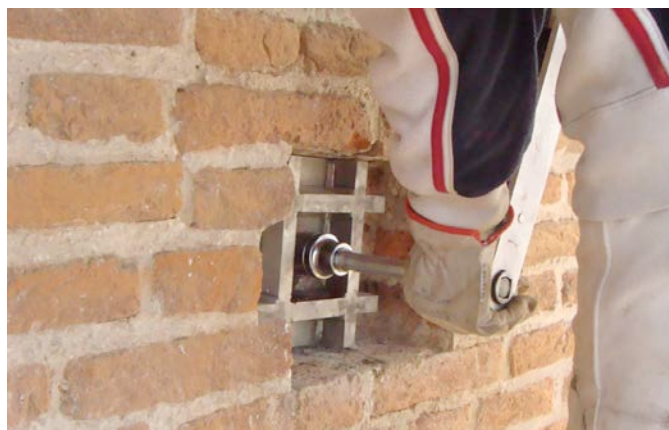
Figura 10. Tiranti: fase di serraggio

A quota 18,0 m circa (quota estradosso solaio) n° 2 + 2 (coppie di tiranti ortogonali tra loro) tiranti $\Phi 24$ in acciaio inossidabile AISI 304 (tensione di rottura a trazione pari a 4500 daN/cm^2) della lunghezza pari a circa 6,00 m l'uno.

A quota 21,0 m circa (quota sommità piedritto volta a botte) n° 2 tiranti $\Phi 24$ in acciaio inossidabile AISI 304 (tensione di rottura a trazione pari a 4500 daN/cm^2) della lunghezza pari a circa 6,00 m l'uno.

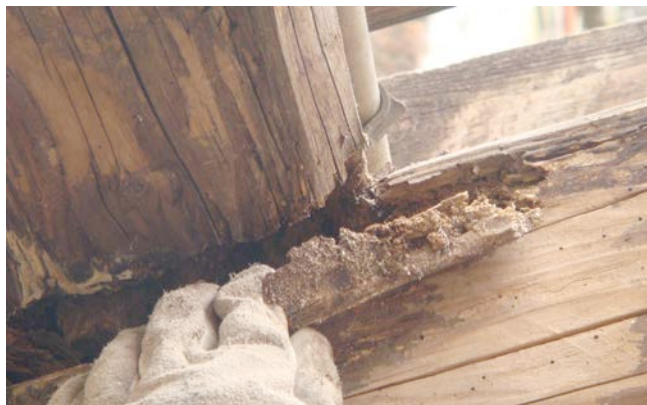
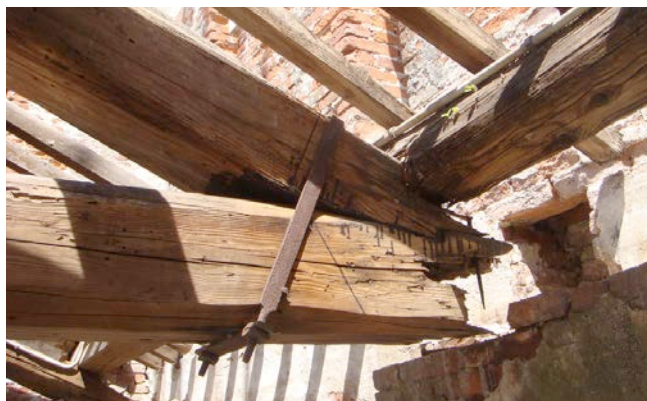
Figura 11. Capriata: degrado della struttura lignea.

Figura 12. Capriata: degrado della struttura lignea.

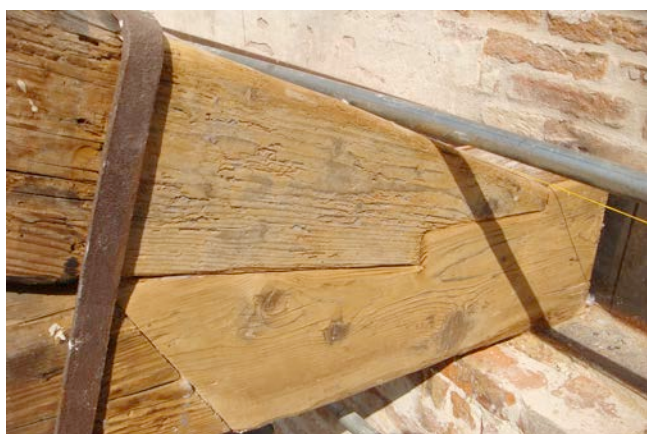
Figura 13. Capriata: ricostruzione della parte marcita.

Le protesi della capriata della cella campanaria sono state realizzate con betoncino sintetico.

La preparazione delle teste di travi da ricostruire è stata fatta mediante pulizia della parte degradata, eseguendo un taglio a ginocchio per rimuovere il materiale marcescente e l'esecuzione di quattro perforazioni ortogonali alla sezione della trave, per il fissaggio di barre Ø 12 lunghezza 100 cm in acciaio AISI304 con resina.

In fine è stata eseguita la cassatura delle sezioni da ricostruire con tavolette di legno di recupero.

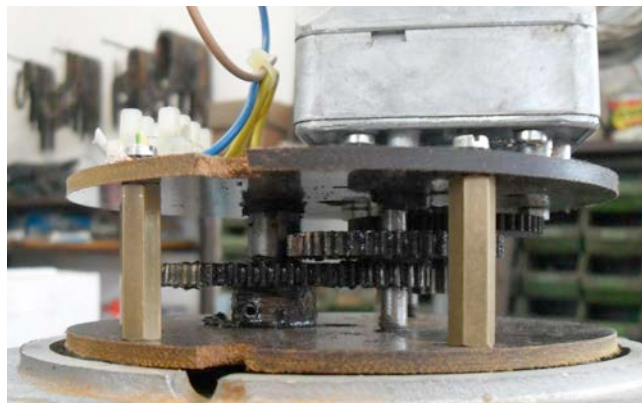
Figura 14. Campana: ricevitore meccanismi.

Oltre a questi interventi strutturali sono state eseguite opere di manutenzione degli ingranaggi degli orologi, in particolare si è resa necessaria la sostituzione del motore delle campane e un quadro elettrico aggiuntivo, con smontaggio delle lancette degli orologi.

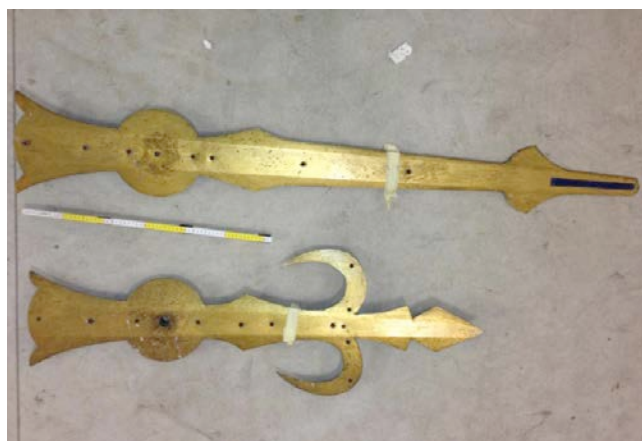
Figura 15. Orologi: lancette.

Durante lo smontaggio dei servomotori dalle staffe di sostegno per la modifica della posizione degli stessi, è stato riscontrato che le lancette non erano bilanciate creando problemi di mal funzionamento (indicazione dei minuti con errore +/- 5 min).

Questo ha prodotto una eccessiva usura nelle bronzine e organi di trascinalamento soprattutto negli ingranaggi del gruppo riduttore servomotore quadrante lato est con conseguente necessità di sostituzione.

Si è quindi provveduto con intervento urgente alla sistemazione delle lancette con bilanciatura delle stesse, sostituzione dei cannotti, sostituzione delle bussole di sostegno lancette delle ore, sostituzione delle bronzine di scorrimento,

sostituzione della bulloneria corrosa e ingrassaggio delle bronzine e delle aste di scorrimento.
