MATERIALI COMPOSITI IN GFRP, UNA SOLUZIONE EFFICACE PER LA SICUREZZA DEGLI EDIFICI SCOLASTICI

Due case study di interventi di messa in sicurezza e rinforzo strutturale

Scuola materna "Navaroli" a Cremona

Scuola primaria "Paese" a Riccione

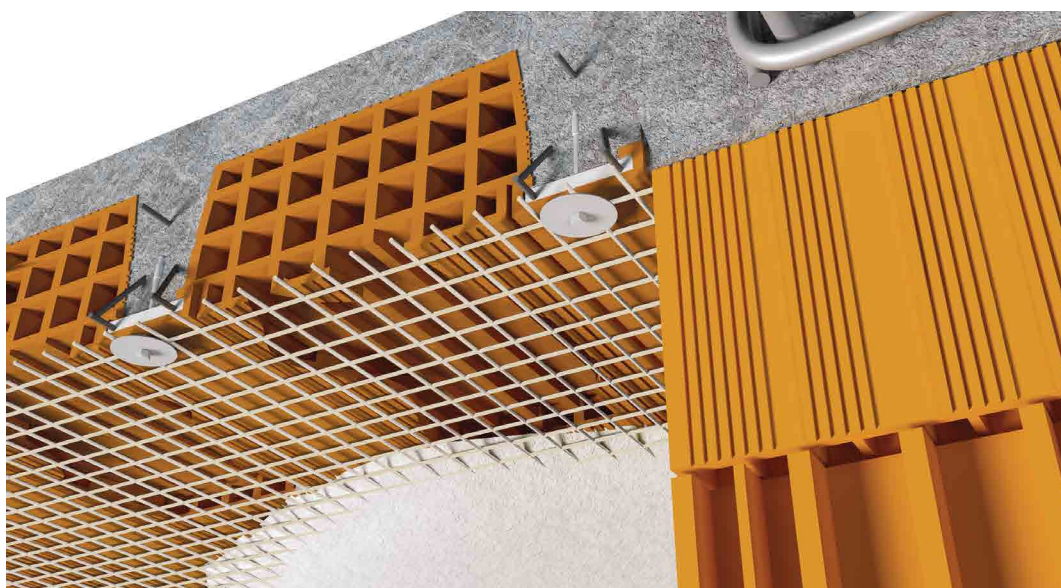
Le analisi sui solai in latero-cemento, di due tipologie differenti, hanno evidenziato nel dettaglio il degrado esistente ed hanno richiesto un intervento di messa in sicurezza su un'ampia porzione della superficie dei solai per un totale di circa 350 mq.

L'intervento, eseguito con SISTEMA LIFE+ di Fibre Net, ha consentito la messa in sicurezza delle strutture con la posa di una rete in GFRP (Glass Fiber Reinforced Polymer) e connettori metallici appositamente dimensionati. La rete in GFRP, che giunge in cantiere in rotoli, viene posata semplicemente srotolando il rotolo, tagliando la porzione necessaria e stendendola all'intradosso del solaio lungo la direzione ortogonale all'orientamento dello stesso. Una volta posizionata, e trattenuta in aderenza al solaio con puntelli temporanei, essa viene tesata e fissata in corrispondenza dei travetti mediante connettori di tipo meccanico in acciaio zincato. Sia nelle aule sia nei locali di servizio, quali la cucina e quelli di servizio, la rete in GFRP è stata lasciata a vista.

La facilità di posa del sistema e la sua versatilità sono risultati estremamente adeguati al contesto laddove i solai presentavano corpi illuminanti e ventilatori da soffitto per la circolazione meccanica dell'aria.

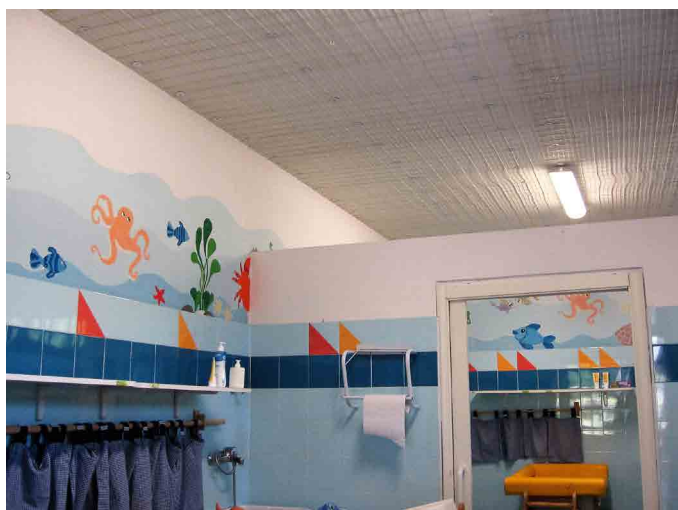
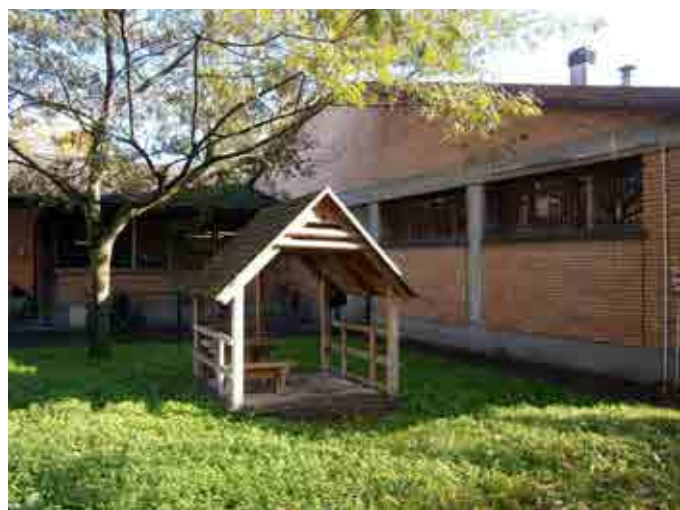
Il sistema LIFE+ posato e lasciata a vista

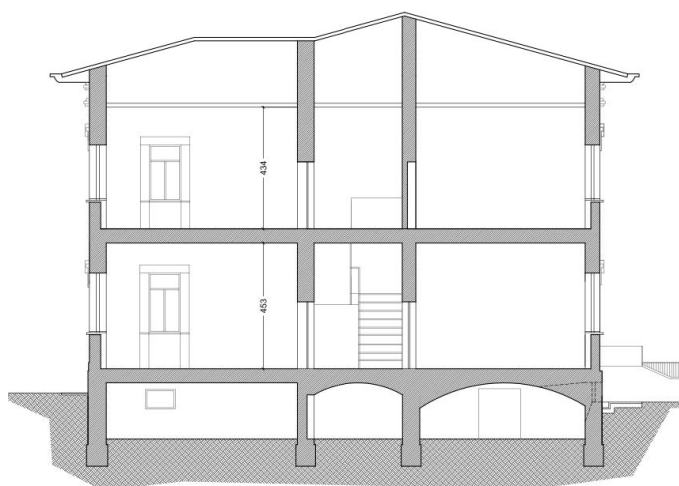
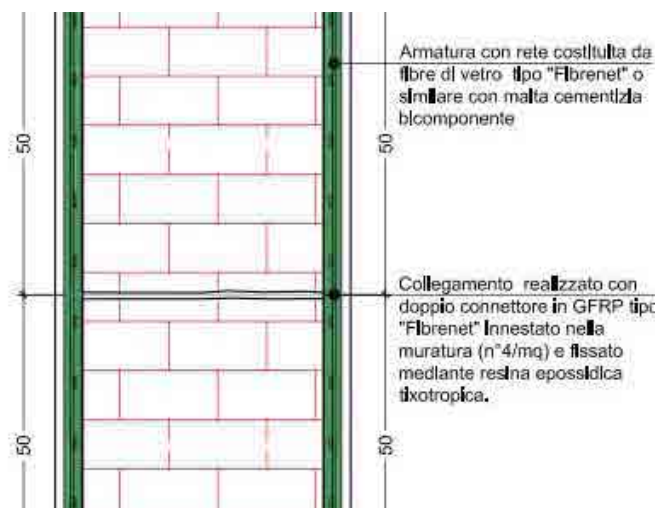
In fase di analisi delle caratteristiche della struttura le volte in muratura del solaio del piano rialzato si presentano integre senza lesioni o segni di cedimenti; il solaio e le travi in c.a., anch'essi in buono stato, mostravano mancanze di piccole porzioni del ricoprimento in calcestruzzo delle armature metalliche; il solaio, costituito da alternanza di putrelle metalliche e tre pignatte in laterizio ad incastro, lavorava ad arco correttamente in appoggio sui profilati metallici; in buono stato si presentava anche il solaio a travetti tipo "Varese" e tavelloni. Il sottotetto, infine, costituito da travetti in laterizio distanziati in misura variabile e fra loro raccordati al bordo inferiore con tavelloni e/o arellato, presentava una copertura con struttura in legno massello e sovrastante tavolato, era stato oggetto di un intervento di sostituzione o rinforzo degli elementi ammalorati e sistemazione del manto nel 2010.

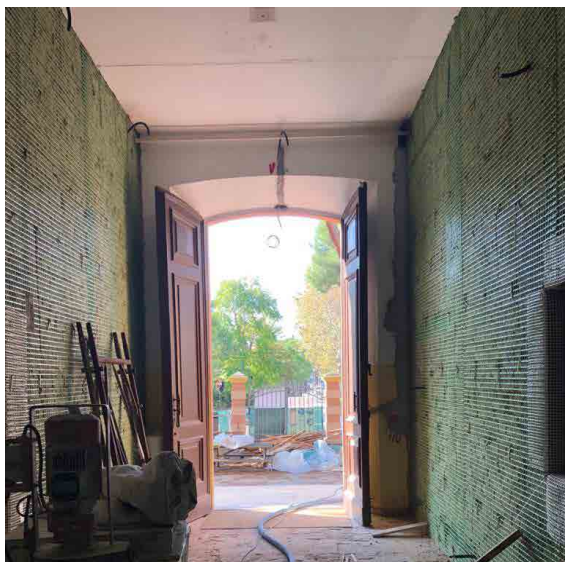
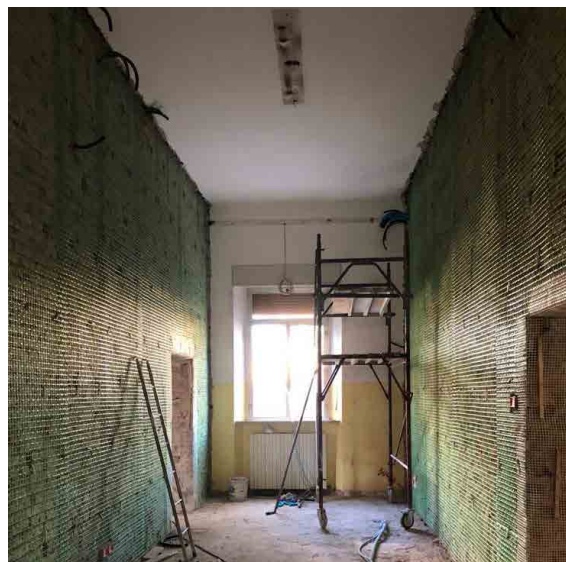
Ai fini della valutazione della sicurezza dell'edificio, le analisi condotte hanno messo in rilievo le principali vulnerabilità che sono state risolte con una serie di interventi in grado di raggiungere un miglioramento sismico fino al 60% compatibilmente con le caratteristiche del manufatto. In particolare, sono stati rilevati: assenza di collegamento tra le fondazioni; disallineamento fra aperture sovrapposte presenti in alcune pareti portanti; fragilità e rischi di rottura dei solai con modalità ed entità differenti a seconda della specifica tipologia; insufficiente vincolo orizzontale esercitato dai solai e dal sottotetto rendendo vulnerabili le pareti perimetrali; incompletezza e poca efficacia del sistema di catene esistenti (mancano alcune catene, altre sono poste in posizioni non corrette ed altre sono inadeguate); mancanza di connessione della struttura in legno di copertura che è priva di numerose staffe e viti tra i profili che la compongono.

L'intervento di rinforzo è stato realizzato con la tecnica dell'intonaco armato CRM, SISTEMA RI-STRUTTURA che prevede l'utilizzo di rete in GFRP maglia 33x33mm posata insieme ad angolari e connettori anch'essi in GFRP, sul lato interno delle murature perimetrali e sulle murature portanti interne, per l'intera altezza dell'edificio e per una superficie totale di circa 800 mq. La rete in GFRP applicata su entrambi i lati dei paramenti murari delle pareti interne è stata collegata trasversalmente dai connettori, sempre in GFRP, in modo tale da garantire l'ottimale collaborazione fra rinforzo e supporto murario e migliorando quindi le caratteristiche meccaniche (resistenza al taglio) della struttura. Al termine della posa, la finitura delle murature è stata realizzata con un intonaco strutturale.

La scelta del sistema ha consentito il miglioramento della resistenza e della duttilità dei maschi murari più sollecitati con il conseguente incremento della resistenza dell'edificio nei confronti delle azioni sismiche.
