Adeguamento sismico del palasport di Cerese, Borgo Virgilio (MN)

Ing. Salvatore Bonfiglio - ing.salvobonfiglio@gmail.com

PREMESSE

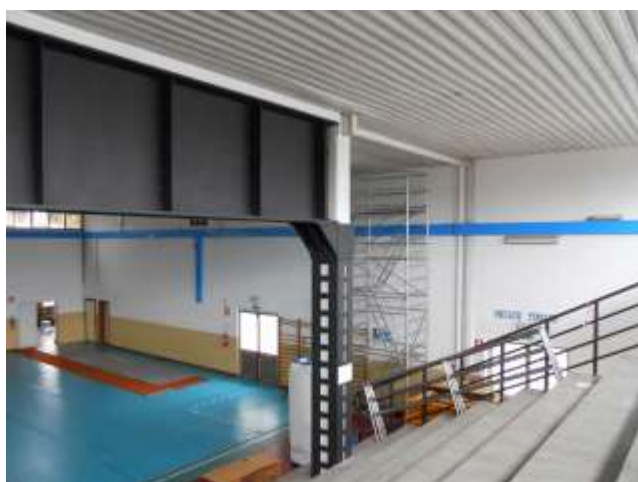
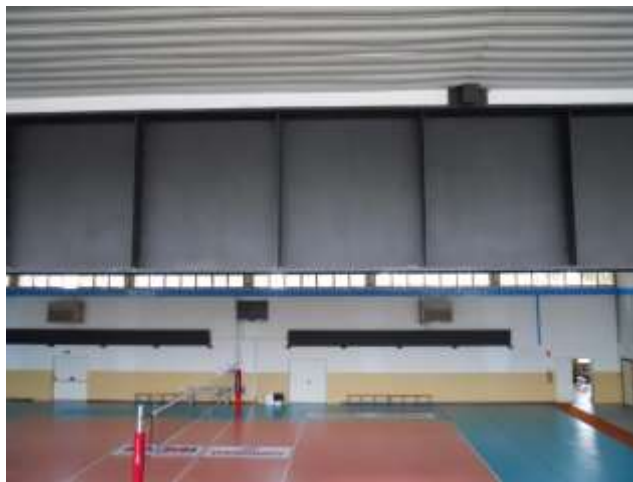
Lungo il lato ovest le travi P10 poggiano sui pilastri, i quali scaricano su 7 plinti quadrati di sezione 180x180. Lungo il lato est, in corrispondenza dei pilastri demoliti, le travi P10 poggiano su una trave in acciaio che poggia, a sua volta, su 2 dei 4 pilastri non demoliti.

Per far fronte all'incremento di carico dovuto alla trave in acciaio, i 2 pilastri non demoliti sono stati rinforzati da 4 profili angolari in acciaio. Questa camicia in acciaio poggia su un plinto che ingloba il plinto esistente.

Figura 2: stato di fatto. Particolari della trave in acciaio.

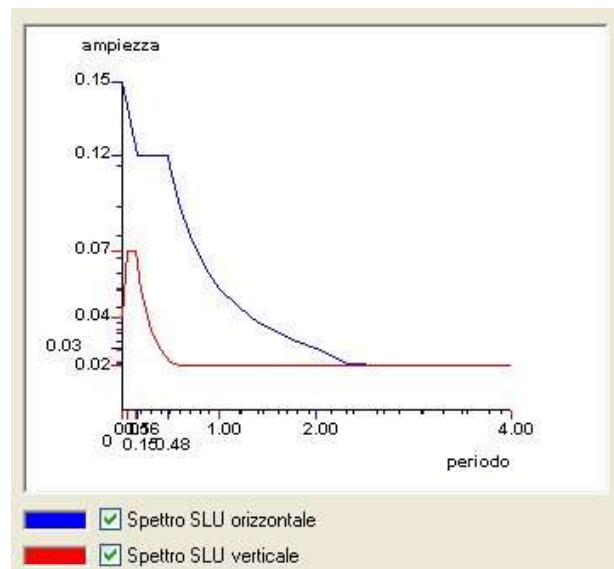
Di seguito si riporta, in forma grafica, lo spettro di progetto in accelerazione della componente orizzontale, ricavato secondo le prescrizioni delle NTC.08

Figura 5: spettri di progetto.

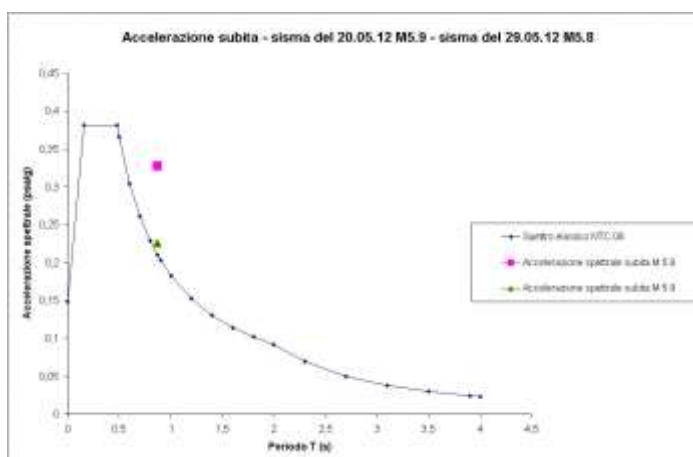
Per fornire una migliore interpretazione dei dati si riporta di seguito lo spettro elastico determinato ai sensi delle N.T.C.08 per la struttura in esame e i valori delle stime delle pseudo accelerazioni spettrali.

Dalla precedente immagine si evince che sia l'evento sismico del 29.05.12 che l'evento sismico del 20.05.12 hanno prodotto, nel sito in esame e per la struttura in oggetto, una PSA **superiore** rispetto il valore massimo previsto dalle N.T.C.08.

In particolare la PSA del 29.05.12 supera del **55%** quella prevista dalle NTC.08, mentre la PSA del 20.05.12 supera del **8%** quella prevista dalle NTC.08.

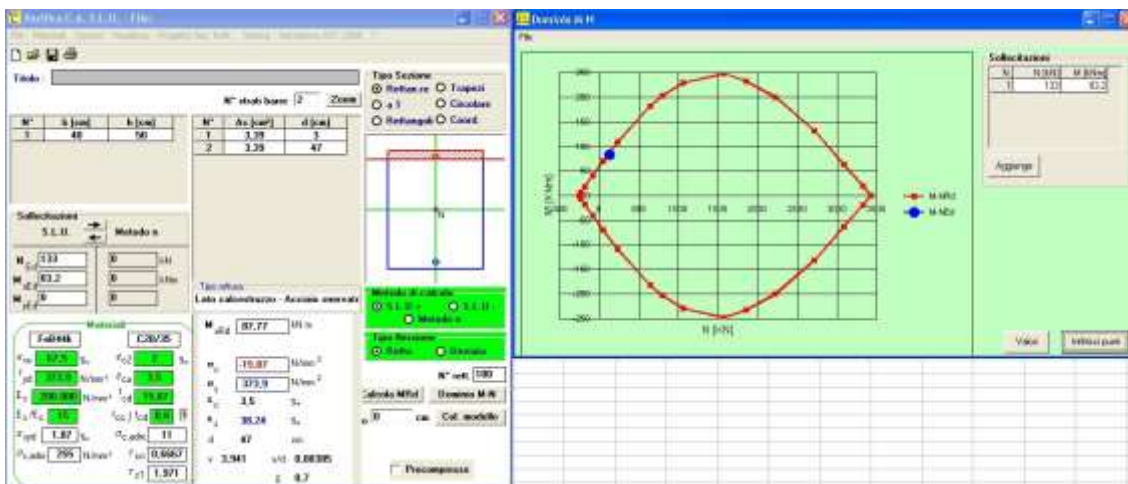
La successiva immagine riporta il dominio di resistenza della sezione di base dei pilastri esistenti.

Le sollecitazioni massime risultano comprese nel dominio. La sezione risulta verificata, come si può notare dal dominio seguente.
