**Ing. Biagio Puzzolante**

## Il comportamento sismico di Palazzo Recchi Franceschini

### Analysis Report

Scopo della tesi è stato quello di valutare il comportamento sismico di un edificio storico in muratura, analizzando nel dettaglio le sue condizioni strutturali in due momenti storici differenti.

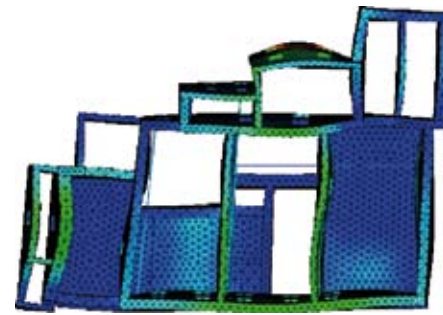
Figura 8: Struttura resa più rigida (19° modo)
