# Le strutture ad arco negli aggregati su pendio: un caso studio nel centro storico di San Pio delle Camere (AQ)

Roberta Fonti, Antonio Formisano, Federico M. Mazzolani

*Dipartimento di Strutture per l'Ingegneria e l'Architettura – Università di Napoli “Federico II”, Piazzale Tecchio 80, 80125 Napoli*

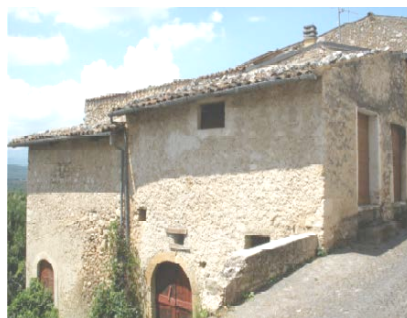
Figura 2. Esempi di tessuto edilizio su pendio nei centri storici minori dell'area aquilana (San Pio delle Camere).

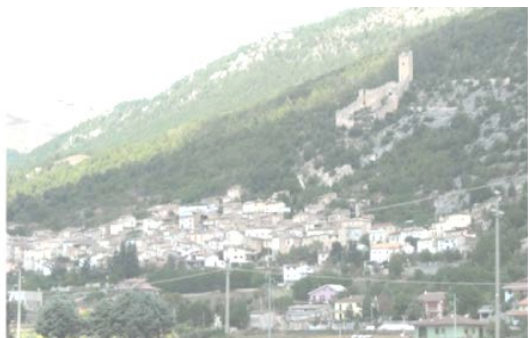
Figura 4. Foto d'insieme del comprensorio edilizio di San Pio delle Camere (AQ).

Camere (AQ) (Fig. 4) che, proprio per la sua collocazione geografica, rispecchia i connotati tecnico-costruttivi propri degli insediamenti di versante (Sassu 2010).

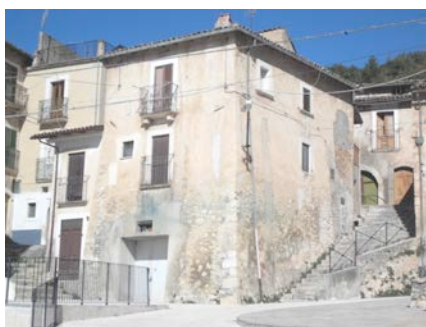
Figura 8. Edificio oggetto di analisi (Foto di M. Russo).

Una vista d'insieme dell'edificio investigato, ubicato in posizione centrale nei pressi della piazza principale ed in aderenza alla Chiesa maggiore, è riportata in Figura 8.

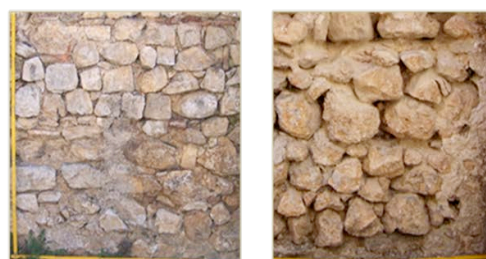
Figura 9. Campioni di murature 1m x 1m rappresentativi dell'edificato storico di San Pio delle Camere.
