Caratterizzazione meccanica delle murature (anche alla luce del recente sisma in Emilia) e interpretazione delle prove sperimentali a taglio

ABSTRACT

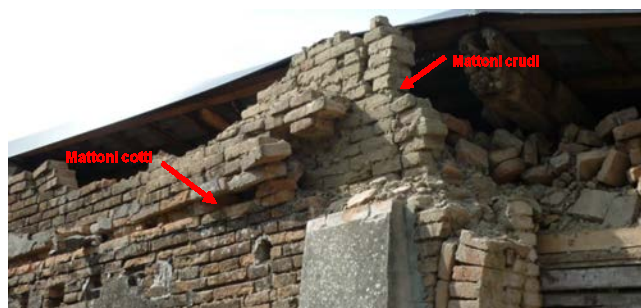
Figura 1. Il crollo ha messo in evidenza il paramento esterno in mattoni cotti (di colore tendente al rosso-arancione) e i mattoni crudi disposti sul paramento interno (di colore tendente al grigio-giallo).

procedimento costruttivo è che la distinzione di materiali fra fodera esterna e fodera interna delle pareti perimetrali dell'edificio portava quasi sempre anche alla loro separazione strutturale: si sono costruiti spesso muri a doppio paramento di ortostati solo accostati tra loro, senza alcuna connessione o con pochi elementi di collegamento (figura 1). Come noto, tali pareti forniscono una risposta inadeguata se sottoposte ad azioni sismiche fuori piano. Anche tralasciando la problematica sismica il comportamento per carichi verticali di tali murature non sempre si può considerare soddisfacente in quanto le travi lignee dei solai si appoggiano esclusivamente sul paramento interno (quello in mattoni crudi) creando dunque disuniformità nella distribuzione di tensioni verticali all'interno del muro (figura 2).

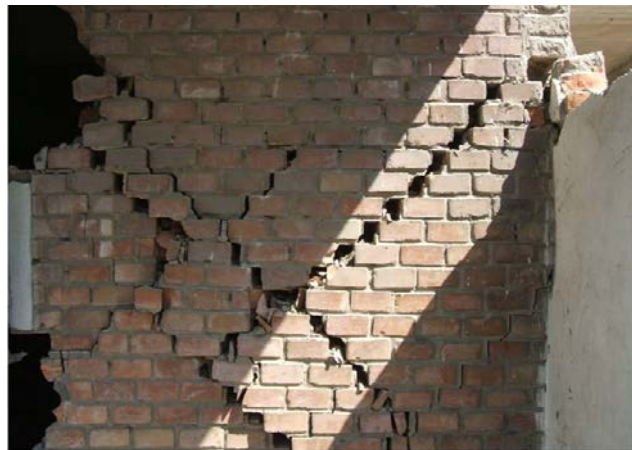
Figura 3. Crisi di un pannello murario di soli diatoni appartenente ad un edificio di tre piani. Si notino le lesioni di scorrimento passanti per i giunti di malta e la debolezza che, in questo caso, è costituita dall'interfaccia malta-laterizio dotata di poca aderenza.

giunti di malta seguendo una inclinazione prossima ai 45 gradi. Su questa superficie, infatti, deve essere vinta la sola resistenza a trazione della malta, spesso povera o poverissima. Si tratta quindi di una tessitura che può opporre ben poca resistenza rispetto a quella che è la più tipica delle lesioni da sisma, permettendone la formazione senza che sia necessario fratturare alcun mattone.

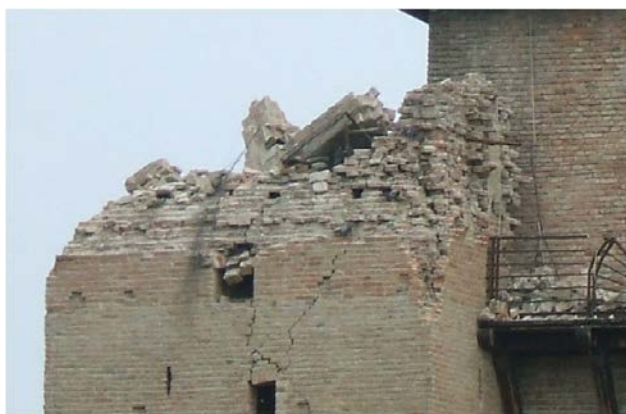
Figura 4. Muratura multistrato in mattoni come emerge dal crollo di una torre monumentale. San Felice sul Panaro (MO).

Una terza tipologia muraria osservata con frequenza in Emilia è la muratura in mattoni multistrato. Essa è diffusa soprattutto per edifici alti (4 piani) e per le chiese ed i campanili e torri (vedere figura 4). Nonostante lo spessore elevato

tale muratura non si può dire certo sia stata costruita a regola d'arte: essa nel caso degli edifici crollati (spesso si tratta delle celle campanarie dei campanili o della parte sommitale delle torri) mostra la sua sezione e si presenta con uno strato di mattoni esterni cotti e tessuti in maniera ordinata, talvolta legati al secondo strato con qualche diatono e con una serie di strati interni totalmente indipendenti e scollegati al punto da sembrare addirittura gettati alla rinfusa fra i due paramenti della parete. È chiaro che tale modo di costruire aumenta il peso proprio della stessa muratura, cioè la sua massa, e quindi le sollecitazioni sismiche, senza però aumentare la resistenza della parete in quanto la muratura è del tutto priva di tessitura nello spessore interno.

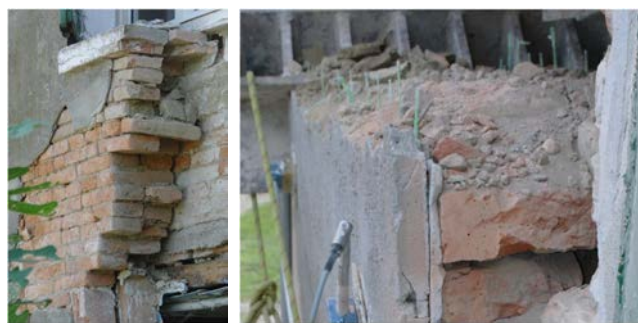
Figura 5. Dettagli del rinforzo applicato (intonaco armato con rete preformata in GFRP su entrambe le facce).

L'edificio in questione ha tre piani ed è in muratura di mattoni. Nelle porzioni di muratura dove sono state svolte le prove i mattoni risultano quasi tutti cotti e la malta appare di cattiva qualità. I mattoni sono tessuti su due paramenti di ortostati quasi del tutto separati in quanto la densità dei diatoni è minima (figura 5).

La muratura è stata rinforzata con intonaco in malta cementizia, armato con rete in fibra di vetro GFRP (preformata) disposta su entrambe le facce del pannello (vedere figura 5).

La rete è a maglie quadrate di passo 66 mm. Ogni filo della rete presenta un'area di fibra di 10 mm². Lo spessore complessivo del pacchetto di rinforzo è 30 - 40 mm per lato. Le reti sulle due facce sono solidarizzate mediante perfori passanti armati con barre in GFRP (densità di 4 perfori armati a metro quadro).

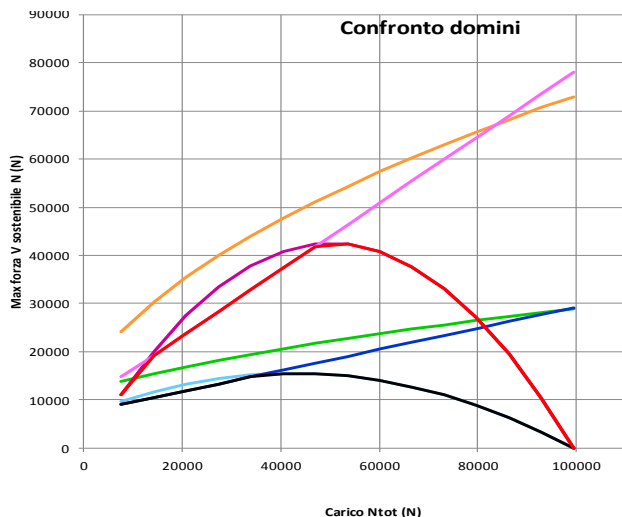
Figura 7. Confronto tra i domini di rottura per pannello murario 300cm*300cm*30cm con τ_0 derivante dalle NTC 2008 e con τ_0 di 1,9 N/cm² ottenuta da prova sperimentale di compressione diagonale. I meccanismi di rottura considerati sono: pressoflessione, taglio scorrimento (Coulomb) e taglio trazione (Turnsek e Cacovic). In rosso l'inviluppo dei domini in accordo alle NTC 2008 e in nero l'inviluppo dei domini in accordo alle prove sperimentali. (Violini, 2013).

Per capire l'entità dell'errore che si può commettere a causa della scelta del parametro che descrive la resistenza a taglio della muratura, qualora non si effettuino prove sperimentali e ci si affidi ai valori presenti in Normativa per muratura in mattoni cotti e malta di calce si può fare riferimento alla figura 7 che mostra il confronto tra i domini di collasso per azioni nel piano di un pannello murario con caratteristiche desunte dalle NTC 2008 (muratura in mattoni e malta di calce, LC1) e con caratteristiche meccaniche misurate sperimentalmente.

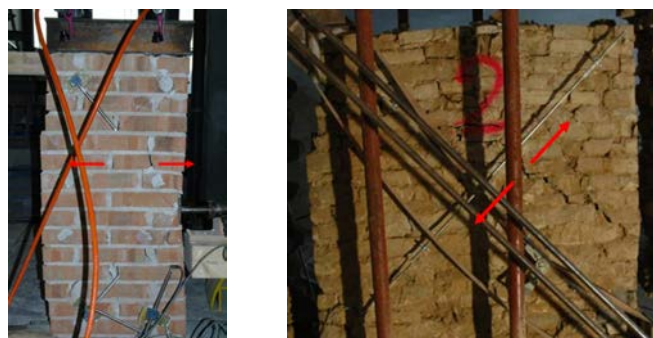
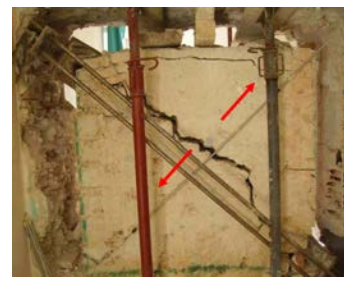
Figura 8. Direttrici fessurative per prove di taglio compressione e di compressione diagonale. Caso a: prova TC su muratura in mattoni; caso b: prova CD su muratura in mattoni; caso c: prova TC su muratura in pietrame (prove eseguite per ReLUIIS dal gruppo di lavoro del Prof. Guido Magenes); caso d: prova CD su muratura in pietrame.

Se si costruisce la direttrice fessurativa dopo la rottura di un pannello in mattoni e malta si nota che se il pannello è rotto con prova TC la rottura avviene sostanzialmente con uno scorrimento orizzontale (figura 8, caso a). Infatti in questo tipo di prova l'orizzontalità delle due facce del pannello, quella superiore e quella inferiore, è garantita da appositi dispositivi di vincolo e la

Se, invece, lo stesso pannello in mattoni e malta è rotto mediante prova diagonale allora non è in generale sempre vero che lo scorrimento sia orizzontale; in generale è presente anche una componente verticale diretta verso l'alto (figura 8, caso b).

Nel caso di un pannello in pietrame e malta invece le direttrici fessurative mostrano come per la prova di TC si abbiano due componenti di scorrimento: orizzontale e verticale verso il basso, infatti lo scorrimento avviene su una superficie inclinata di un angolo dipendente dall'ingranamento delle pietre (figura 8, caso c).

Infine, per un pannello in pietrame e malta sottoposto a prova diagonale la direttrice fessurativa dopo la rottura mostra nella maggior parte dei casi una componente verticale di scorrimento (figura 8, caso d).

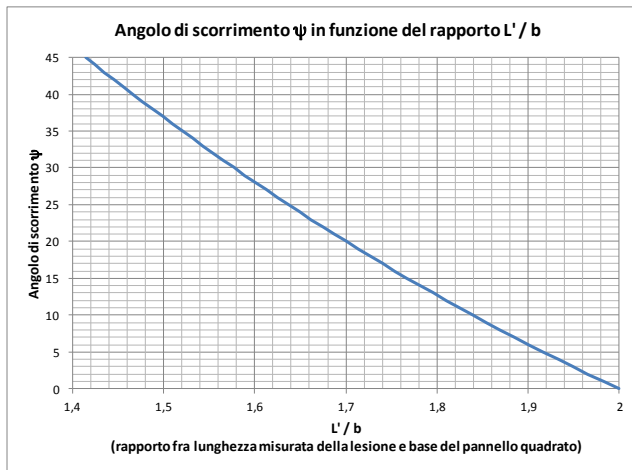
Figura 15. Correlazione fra lunghezza misurata della lesione in rapporto alla base del pannello ed angolo di scorrimento valutato sulla base del modello ideale.

Normalizzando rispetto alla base del pannello quadrato b si ottiene il grafico in figura 15.
