## PRESIDIO ANTISISMICO PER LA PROTEZIONE E LA MITIGAZIONE DEL DANNO DI ELEMENTI NON STRUTTURALI

**PAROLE CHIAVE:** Rinforzo sismico, elementi non strutturali, laterizio, tramezzature, tamponature.

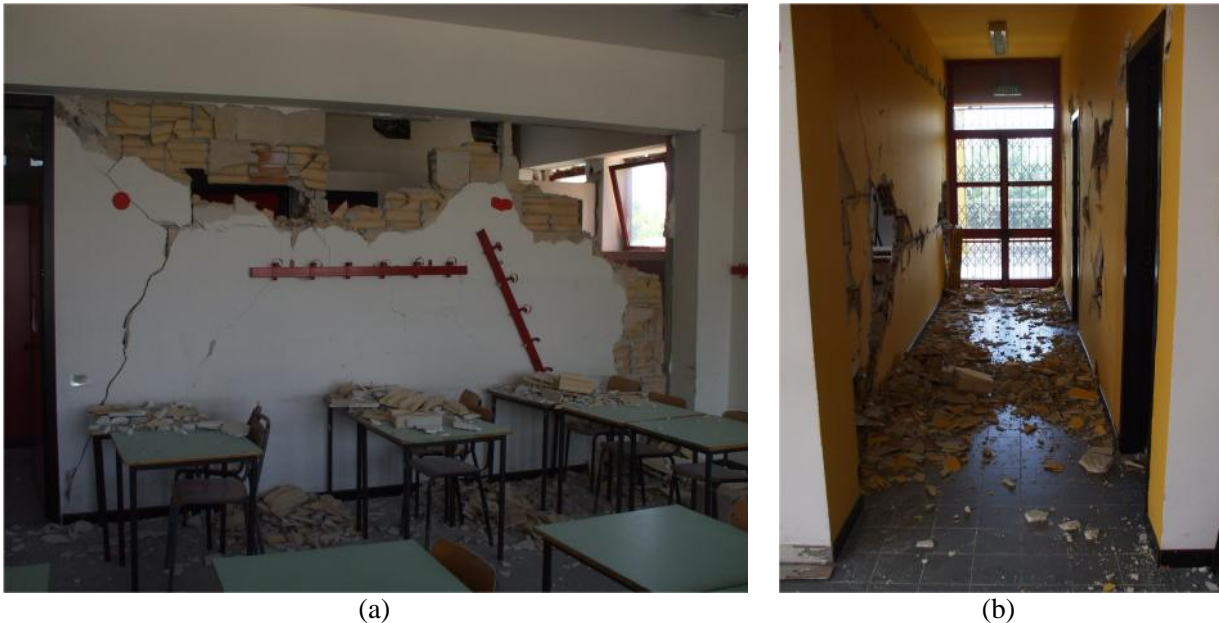
Figura 1. Esempio di crollo di tramezzature in una scuola in seguito al sisma dell'Aquila, (a) Aula (b) via di fuga

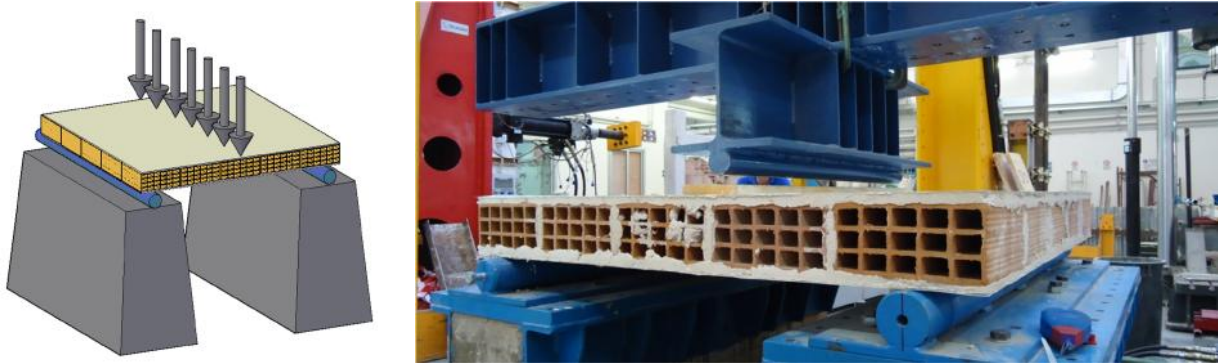
Durante la prova è stato monitorato il valore del carico applicato, attraverso una cella di carico nonché l'abbassamento in mezzzeria attraverso un trasduttore di spostamento.

Figura 3 Setup di Prova

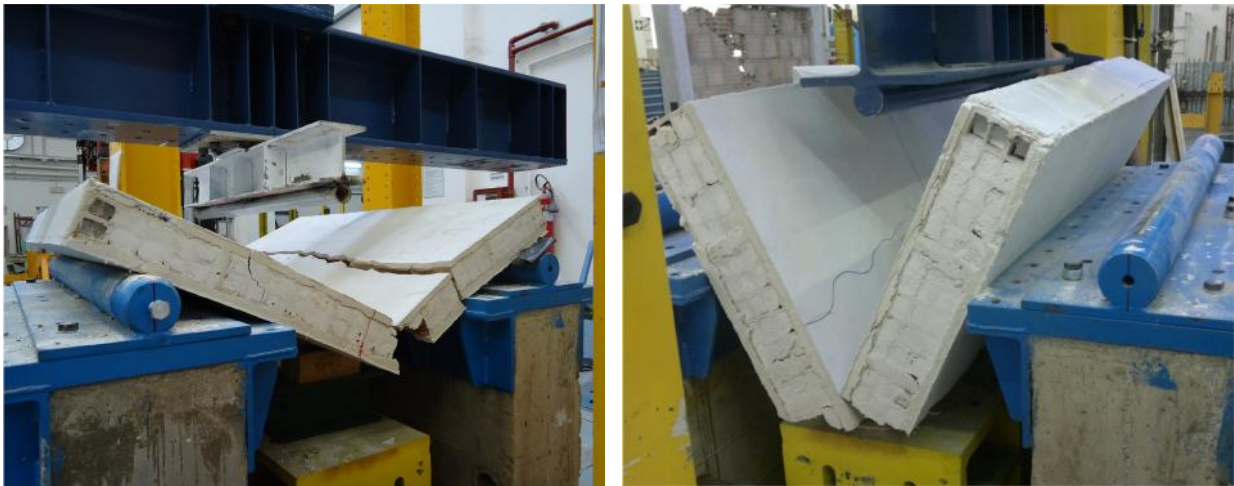
Confrontando i campioni dopo i test si nota come quelli non rinforzati hanno subito una rottura di tipo fragile e soprattutto una rottura totale (Figura 5), contrariamente a quanto avvenuto per i pannelli rinforzati per i quali non si è avuta alcuna rottura pur avendo interrotto la prova solo quando i pannelli avevano perso almeno il 70% della loro capacità resistente originaria (Figura 6).

Figura 5. Campioni non Rinforzati dopo la prova

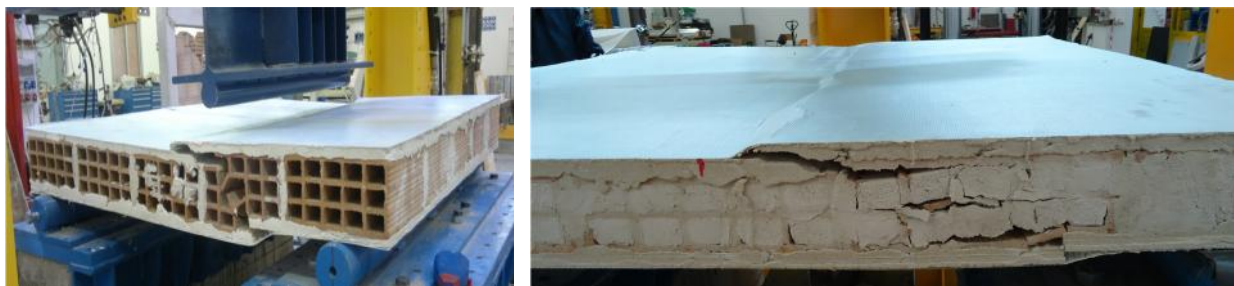
Figura 6. Campioni Rinforzati dopo la prova

I pannelli rinforzati oltre ad aver mostrato una forte capacità deformativa, non hanno perso la forma originaria nonostante la perdita di capacità resistente e le forti lesioni insorte. In caso di sisma dunque, i pannelli, pur subendo un forte danneggiamento, non perdono la loro forma originaria nè la loro monoliticità e, se ne viene impedito anche il ribaltamento [5], la pericolosità di tali elementi viene ulteriormente ridotta.
