MATERIALI COMPOSITI IN GFRP, UNA SOLUZIONE EFFICACE PER LA SICUREZZA DEGLI EDIFICI SCOLASTICI

Due case study di interventi di messa in sicurezza e rinforzo strutturale

Scuola materna "Navaroli" a Cremona

Scuola primaria "Paese" a Riccione

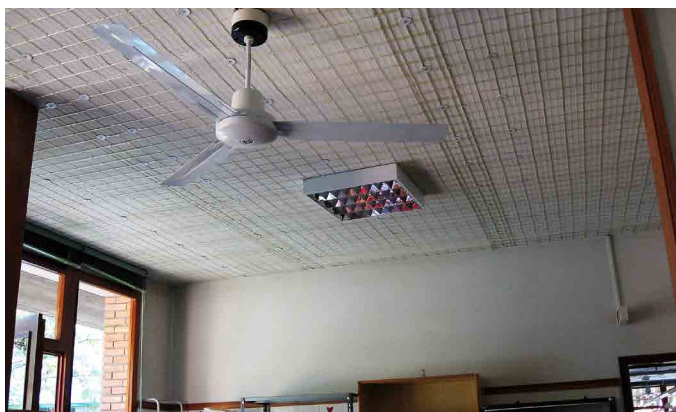
Una scuola materna con problemi di sfondellamento è stata interessata da un intervento di messa in sicurezza dei solai in laterocemento.

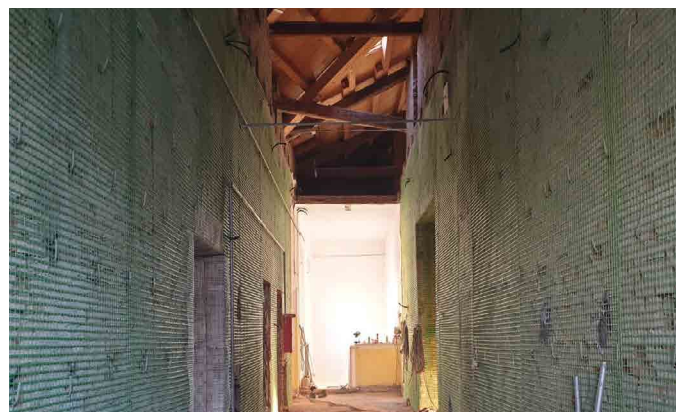
La tecnica del placcaggio armato è stata utilizzata per il miglioramento sismico al 60% di una scuola primaria che occupa un edificio costruito agli inizi del '900.

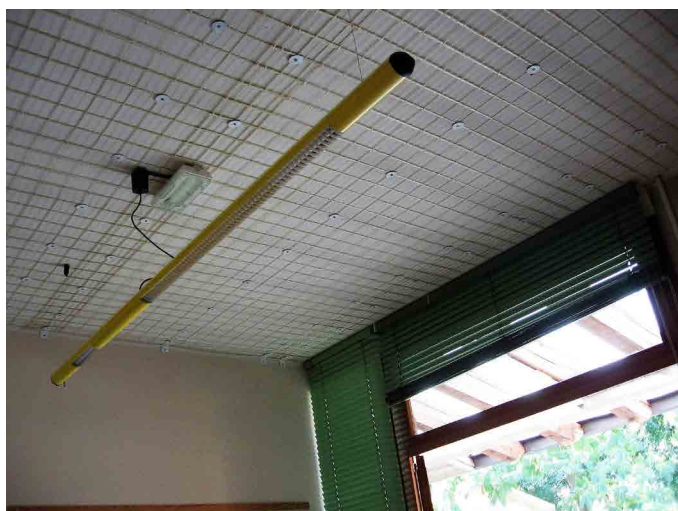
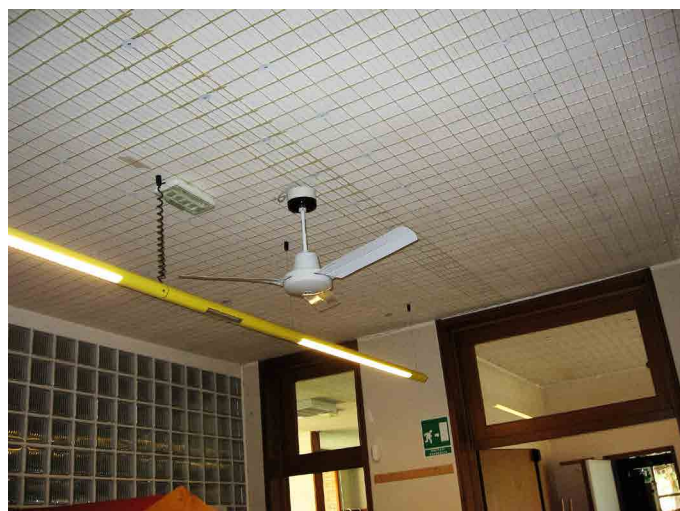
Le analisi sui solai in latero-cemento, di due tipologie differenti, hanno evidenziato nel dettaglio il degrado esistente ed hanno richiesto un intervento di messa in sicurezza su un'ampia porzione della superficie dei solai per un totale di circa 350 mq.

Il sistema LIFE+ posato e lasciata a vista

L'intervento, eseguito con SISTEMA LIFE+ di Fibre Net, ha consentito la messa in sicurezza delle strutture con la posa di una rete in GFRP (Glass Fiber Reinforced Polymer) e connettori metallici appositamente dimensionati. La rete in GFRP, che giunge in cantiere in rotoli, viene posata semplicemente srotolando il rotolo, tagliando la porzione necessaria e stendendola all'intradosso del solaio lungo la direzione ortogonale all'orientamento dello stesso. Una volta posizionata, e trattenuta in aderenza al solaio con puntelli temporanei, essa viene tesata e fissata in corrispondenza dei travetti mediante connettori di tipo meccanico in acciaio zincato. Sia nelle aule sia nei locali di servizio, quali la cucina e quelli di servizio, la rete in GFRP è stata lasciata a vista.
