Il recupero della Fornace MOIE

Laura Della Badia– Fondazione Promozione Acciaio

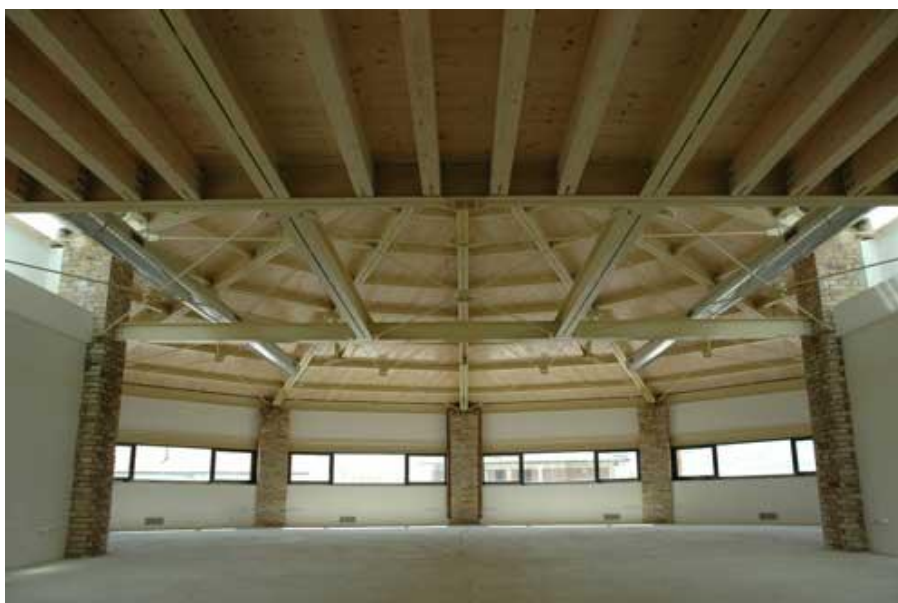
Più precisamente, i lavori hanno interessato la zona un tempo destinata al forno: un edificio in muratura, costituito da un corpo di forma allungata e arrotondato alle estremità. Il volume centrale era utilizzato come forno per la cottura delle argille; da qui si sviluppano due ordini di colonne, che vanno a formare il perimetro del fabbricato.

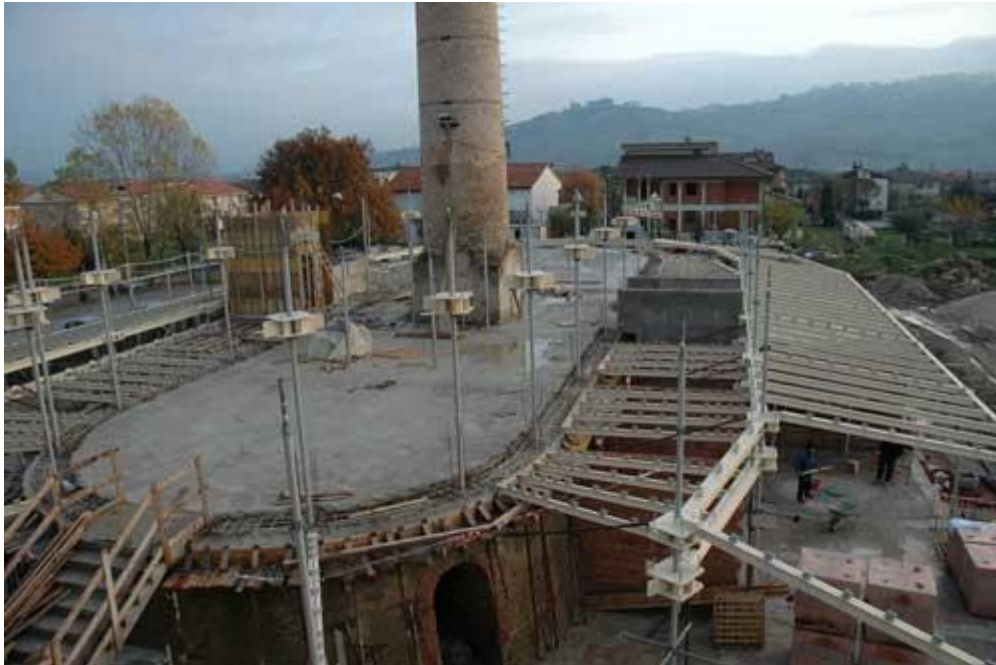
Le pareti sono state ripristinate nella loro integrità ed omogeneità strutturale tramite interventi di tipo cuci-scuci, oppure demolite e ricostruite in caso di grave instabilità. Ma l'intervento più interessante ha riguardato la copertura ed i solai: strutture che, realizzate con elementi portanti in legno e/o in acciaio, sono crollate a causa del degrado e degli ultimi eventi sismici, ma anche per un dimensionamento scorretto. Il ripristino è avvenuto dimensionando opportunamente gli elementi portanti, realizzati, questa volta, completamente in acciaio. Particolare attenzione è stata dedicata ai punti di attacco tra le travi e i pilastri in muratura. Tra il primo piano e la copertura si sviluppa un soppalco in legno, raggiungibile tramite una scala interna in acciaio. Un materiale, questo, che ritorna anche nei solai del primo piano, il cui impalcato, in struttura lignea e soletta di calcestruzzo armato, è sostenuto da una tessitura di travetti in acciaio.

La parte più esterna dell'edificio ha una copertura a falde inclinate in legno, realizzata con pannelli dotati di uno strato isolante all'estradosso. Un sistema di travi reticolari compone la rinnovata copertura, formando un sistema isostatico tridimensionale e autoequilibrato. L'acciaio disegna una trama leggera, che interagisce con l'edificio nel pieno rispetto delle sue preesistenze. Queste travi, disposte a raggiera nella parte absidale, e parallele lungo le pareti, convergono verso il fulcro della composizione: la ciminiera che fuoriesce dall'edificio e ne rappresenta simbolicamente il passato. Le strutture in acciaio, favorendo le grandi luci, hanno permesso di sfruttare lo spazio internamente, suddividendolo per grandi aree, dove oggi si può leggere o sorseggiare un caffè, all'ombra dell'antica ciminiera.
