Additivi “cristallizzanti” nel calcestruzzo: dalla riduzione della permeabilità e del ritiro alla autoriparazione delle fessure (“crack self healing”)

Liberato Ferrara, Enricomaria Gastaldo Brac

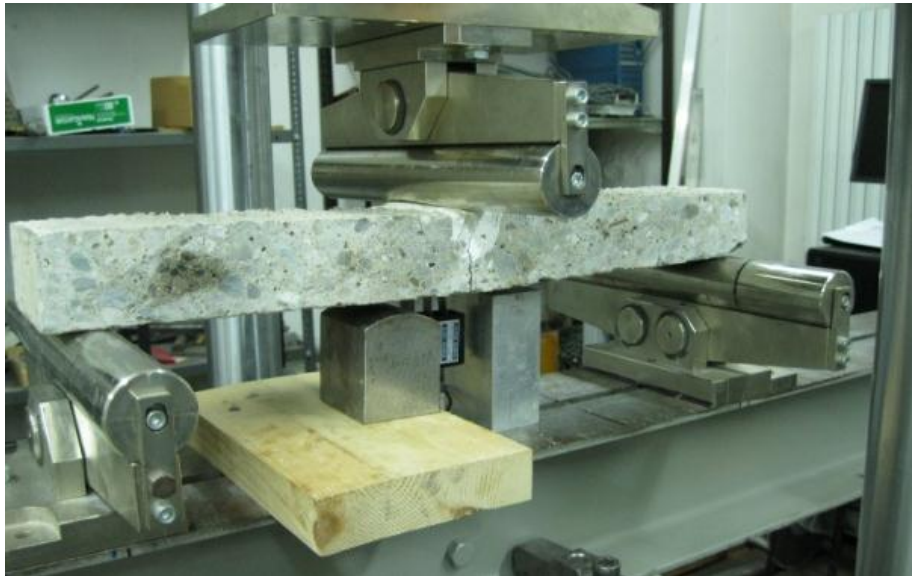
Figura 2: set-up prova di flessione su tre punti

Al termine della maturazione, i provini realizzati con entrambi i tipi di calcestruzzo sono stati suddivisi ciascuno in tre gruppi; i provini dei primi due gruppi per ogni calcestruzzo, sono stati pre-fessurati mediante una prova di flessione su tre punti (Figura 2), fino ad una apertura di fessura rispettivamente pari a 130 e 270 µm, mentre i provini del terzo gruppo sono stati lasciati integri. Nel corso delle prove di prefessurazione, eseguite in controllo di spostamento, la apertura di fessura (Crack Opening Displacement – COD) in corrispondenza della sezione di mezzeria è stata costantemente misurata mediante un clip-gauge.

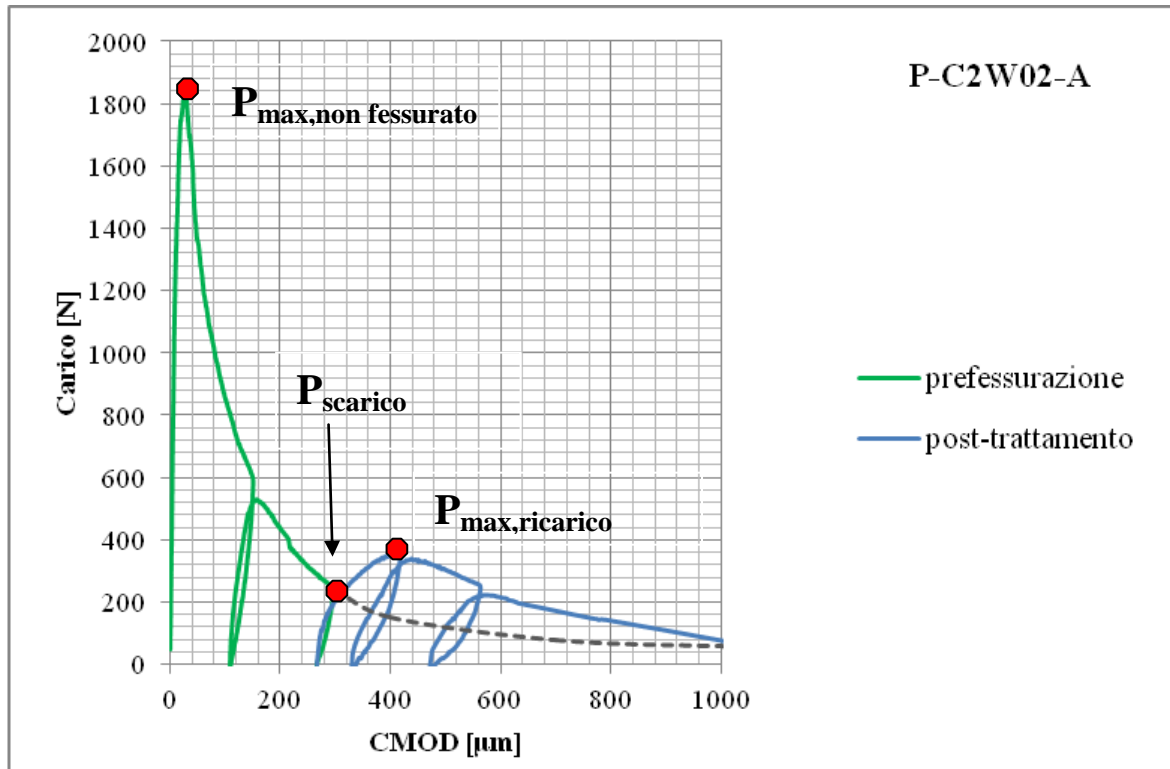
Figura 6: esempio della curva Carico-Apertura di fessura (COD) ottenuta da una prova di flessione su 3 punti sullo stesso provino prima e dopo il “condizionamento termo-igrometrico”: evidenza del recupero della resistenza (a) dal confronto fra le due curve; proposta della procedura per valutare la ri-chiusura della fessura (b)

Nella Figura 6 si presenta un esempio di curve Carico-Apertura di Fessura, ottenute da una prova di flessione su tre punti eseguita sul medesimo provino, prima e dopo l'esposizione ai diversi cicli igro-termici nella camera climatica. Secondo la procedura di prova programmata, la curva ottenuta dalla prova eseguita dopo l'esposizione nella camera climatica, deve essere interpretata come un ricarico del provino, a seguito dello scarico, effettuato in corrispondenza della prevista apertura di fessura nella prova di prefessurazione e del successivo condizionamento termo igrometrico in camera climatica. E' evidente, dalle curve esemplificative mostrate in Figura 6, che il provino manifesta un recupero di resistenza rispetto al livello di carico in corrispondenza del quale, nella prova di prima fase, era stato effettuato lo scarico, ed in corrispondenza del quale, per un ricarico contestualmente eseguito, il provino si sarebbe dovuto assestare, prima di seguire nuovamente il ramo di softening. È importante rilevare che tutti i campioni sottoposti a prova hanno evidenziato il sopradetto recupero della resistenza, certamente in funzione della presenza dell'additivo, della durata dell'esposizione al condizionamento termo igrometrico in camera climatica e della apertura di fessura, come verrà nel seguito illustrato.

Nel quantificare l'abilità dell'auto-ripararsi e gli effetti sottolineati in precedenza, è stata adottata la procedura descritta qui sotto. La curva Carico-Apertura di fessura ottenuta nella prova post-condizionamento termo igrometrico è stata traslata all'indietro lungo l'asse delle ascisse (Figura 7), finché il suo carico di picco interseca il ramo di softening della curva vergine. La ragionevole coincidenza dei due rami di softening, a seguito della suddetta traslazione, testimonia la affidabilità della procedura. E' altresì opportuno richiamare ancora una volta che quanto sopra osservato, con riferimento al caso specifico illustrato in Figura 6b, è stato ottenuto per tutte le prove e per tutti i provini. La suddetta traslazione porta la curva carico-apertura di fessura "post-condizionamento" in una nuova origine, rispetto a quella originariamente assunta, pari alla apertura di fessura residua allo scarico misurata nella prova di prefessurazione del provino vergine. La entità di questa traslazione può essere utilizzata per quantificare la ri-chiusura della fessura, e il suo rapporto con il precedente valore residuo della apertura di fessura può essere definito come Indice di Recupero (IR) o Indice di Auto-riparazione delle Fessure (Index of Crack Self Healing ICSH). I valori del suddetto Indice di Auto-riparazione delle Fessure, calcolati con riferimento ai diversi gruppi di provini oggetto di indagine, in funzione della presenza dell'additivo, dell'apertura di fessura e della durata dell'esposizione ai

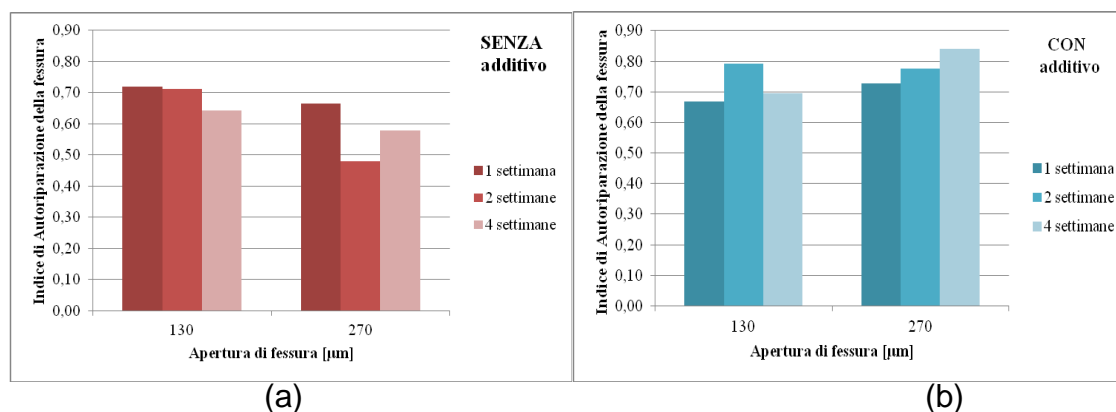
Figura 8: Indice di Autoriparazione delle fessure, per calcestruzzo con e senza (a-b) l'additivo cristallizzante, in funzione dell'apertura di fessura e durata dell'esposizione

cicli di condizionamento termo igrometrico, sono sinteticamente illustrati nei grafici di Figura 8. Valgono le seguenti considerazioni:

- un calcestruzzo di normale resistenza, anche con valore medio o alto del rapporto acqua/cemento, è in grado di sviluppare, dopo la convenzionale stagionatura dei 28 giorni, una capacità non trascurabile di auto-riparazione delle fessure; tale capacità è principalmente dovuta alla presenza di particelle di cemento non idratate sulle interfacce della fessura ed esposte all'acqua o all'umidità atmosferica, a seguito della formazione delle fessure stesse. In generale si osserva che la suddetta risulta essere abbastanza casuale e non influenzata, secondo una tendenza sistematica, dalla durata dell'esposizione ad elevati tassi di umidità; si osserva altresì che la suddetta capacità risulta, in termini relativi, inferiore per le maggiori aperture di fessura.

- l'aggiunta dell'additivo cristallizzante aumenta la suddetta capacità di auto-riparazione, che inoltre risulta chiaramente crescente all'aumentare della durata della esposizione ad elevati tassi di umidità ambientale, e, soprattutto, risulta essere non trascurabile anche per aperture di fessura significative, che possono, verosimilmente, esporre all'umidità atmosferica maggiori superficie di materiale anidro.

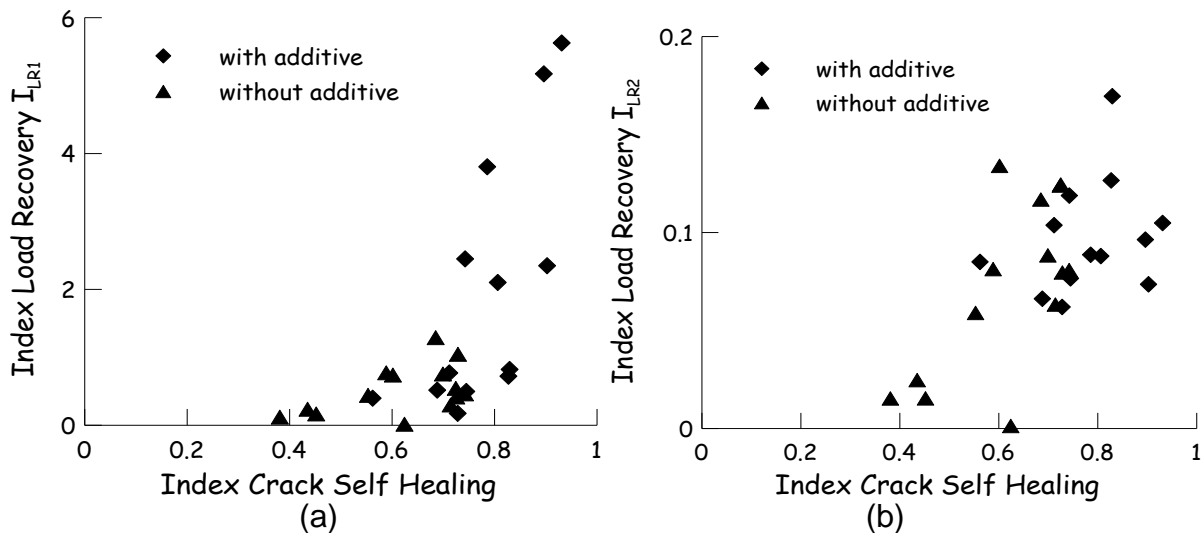
Figura 9: Indici di recupero del Carico ILR1 (a) e ILR2 (b), definiti in Eq. (1), in funzione dell'Indice di Autoriparazione delle fessure.

La consistenza e il significato dell'indice di recupero definito precedentemente sono chiaramente testimoniati dalla correlazione con altri parametri che possono rappresentativi del recupero delle caratteristiche meccaniche del materiale. Nella Figura 9 l'indice di recupero, ovvero di autoriparazione delle fessure, è stato assunto come variabile che governa il fenomeno di recupero della capacità portante, riferito alla resistenza residua sia del materiale vergine sia di quello pre-fessurato, e quantificato attraverso la definizione dei seguenti "Indici di recupero della capacità portante" (Indices of Load Recovery – ILR):

In entrambi i casi si osserva un significativo miglioramento nel recupero della capacità portante post-fessurativa grazie all'aggiunta dell'additivo; ciò è chiaramente attribuibile alla capacità dell'additivo di reagire con l'umidità atmosferica e con i prodotti di idratazione del cemento, formando quei prodotti di reazione in grado appunto di risigillare le fessure.
